JAUJA

CIMIRM, a punto de colapsar por lluvias

El río Yacus carcome bases de by pass en Ataura

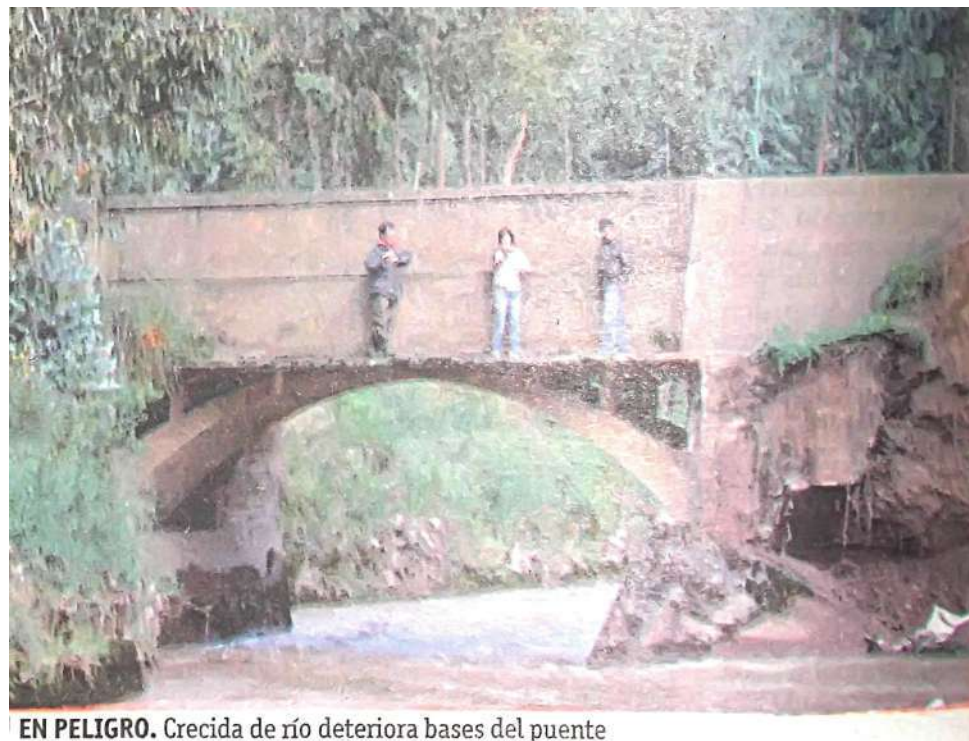
EN PELIGRO. Crecida de río deteriora bases del puente

Las furiosas aguas del río Yacus causaron daños a la infraestructura agrícola, anunciando un posible colapso del acueducto del CIMIRM, sector uno, ubicado en el anexo de Vísca, distrito de Ataura, provincia de Jauja, altura del Km. 84 de la Carretera Central margen izquierda del Valle del Mantaro.

El secretario técnico de Defensa Civil Provincial de Jauja, Wilfredo Villafranca Cifuentes, se constituyó al lugar para evaluar los daños y verificó que una plataforma de concreto de la base derecha del acueducto ya había sido tumbada por las aguas del río Yacus. Mientras que, agricultores de Vísca, combatían la furia con costales rellenos de arenilla, formando defensas ribereñas provisionales para que no siga carcomiendo la base derecha del by pass y no se venga abajo, y deje sin agua de riego a los agricultores desde Vísca hasta Huacrapuquio - Huancayo.

• De venirse abajo el acueducto traería consigo la trocha carrozable adyacente. El acueducto, que está a punto de venirse abajo, se ubica a un kilómetro y 200 metros aprox. de la cinta asfáltica, Km 84 de la Carretera Central, anexo de Vísca, distrito de Ataura, tiene de luz 12 metros, entre 3 a 3 metros y medio de ancho y una profundidad aproximadamente de dos metros y medio. Su construcción data de hace 65 años atrás.

El jueves 28 de enero, al promediar las 5 de la tarde, el secretario técnico de Defensa Civil de la Región Junín, Alberto Duran Basurto, concurre a Vísca y tras la evaluación comunicó que el by pass va a ser declarado en emergencia, y que brindarán una atención inmediata realizando trabajos de enrocado para salvar la base derecha que está a punto de

En conversación entre el secretario técnico de Jauja, Wilfredo Villafranca Cifuentes, y Alberto Duran Bazurto, de Defensa Civil del GRI, se determinó que la Municipalidad Provincial de Jauja aportará con maquinaria pesada para el traslado de rocas y enrocado de la base afectada, mientras el Gobierno Regional de Junín, lo hará con el combustible y otros.
